2017 (平成29年) 飯香岡八幡宮 修葺調査  
(本報記者事務所)

## 重要文化財飯香岡八幡宮本殿（千葉県市原市）年代調査報告

20140723 中尾七重（木質部材研究所）

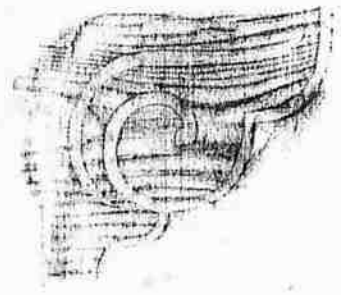
しかし建設年代を室町時代とする根拠ははっきりとは示されていない。「木鼻の渦文様から見れば、文禄、慶長よりは古いようである。」とあり、組物の木鼻の文様から類推して室町時代と判断されたらしい。

飯香岡八幡宮本殿木鼻

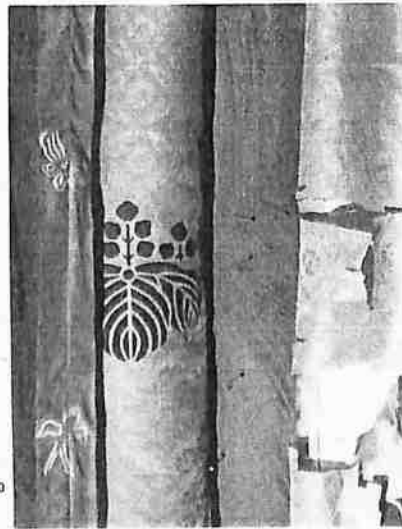
図 1 本殿1 解析と資料写真

本殿1は本殿内陣と向拝境の丸柱で、総年輪数91のノタ付きケヤキ材である。外から1-5年輪、56-60年輪、81-85年輪の各5年輪試料を採取し、<sup>14</sup>C測定を行った。

測定の結果得られた<sup>14</sup>C年代値を用い、SHCal13校正曲線によるウィグルマッチ法を用いた解析を行った結果、最外年輪層で1403~1438年(95.4%)となった。本殿1はノタ付のケヤキ材のため、得られた年代はほぼ伐採年に対応する。

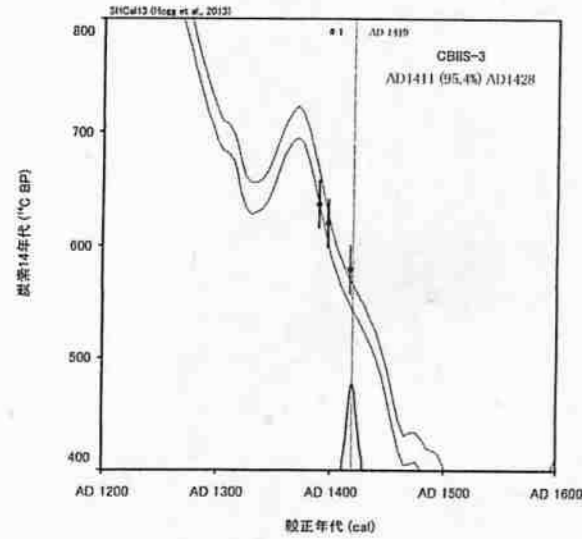
図 2 本殿 3 解析と資料写真

本殿 3 は「は二」位置の大斗でスギ材である。大斗の角が年輪に沿って研られており、外周に近い部位の木取と思われた。木口面からの採取で、外から 1-5 年輪、21-25 年輪、29-33 年輪の各 5 年輪試料を採取し、<sup>14</sup>C 測定を行った。

測定の結果得られた <sup>14</sup>C 年代値を用い、SHCal13 較正曲線によるウィグルマッチ法を用いた解析を行った結果、最外年輪層で 1411~1428 年(95.4%)となった。本殿 3 は最外年輪の年代と伐採年はほど近い年代と考えられる。

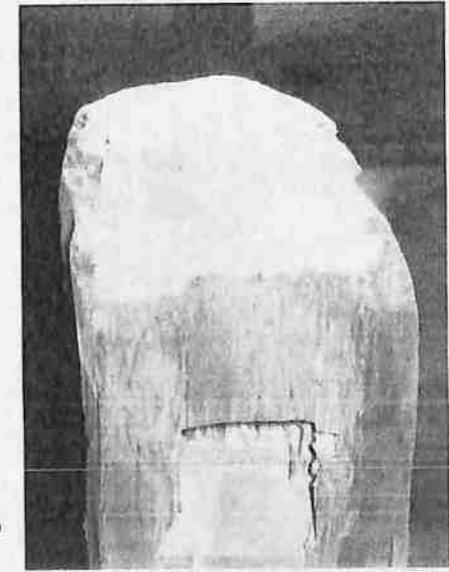
図 4 本殿 5 解析と資料写真

本殿 5 は正面側の地垂木で、角が年輪に沿って研られた芯持ちのスギ材である。総年輪数は 80 年輪。外から 1-5 年輪、41-45 年輪、76-80 年輪の各 5 年輪試料を採取し、<sup>14</sup>C 測定を行った。

得られた <sup>14</sup>C 年代値を用い、SHCal13 較正曲線によるウィグルマッチ法を用いた解析を行った結果、最外年輪層で 1568~1602 年(83.2%)、1607~1626 年(11.1%)となった。外周に近い木取の可能性があり、その場合、得られた最外年輪の年代は伐採年に対応する可能性がある。
