重要文化財飯香岡八幡宮本殿修理工事報告書

第一章 建造物の概要

第一章 修理工事概況

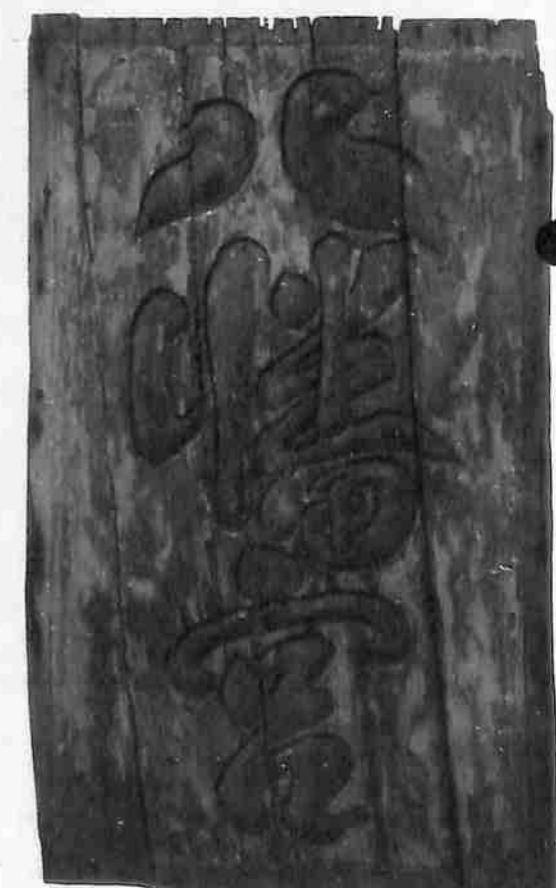
103

発見棟札
表

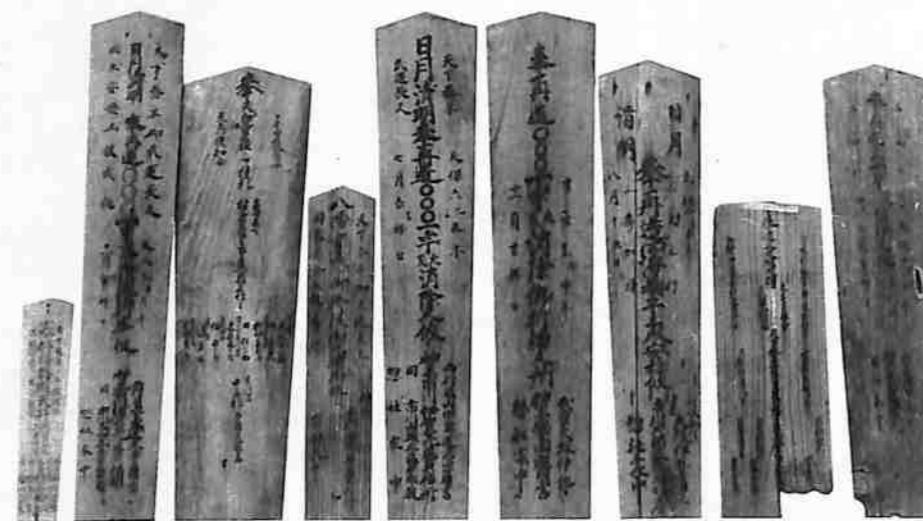
104

同上
裏

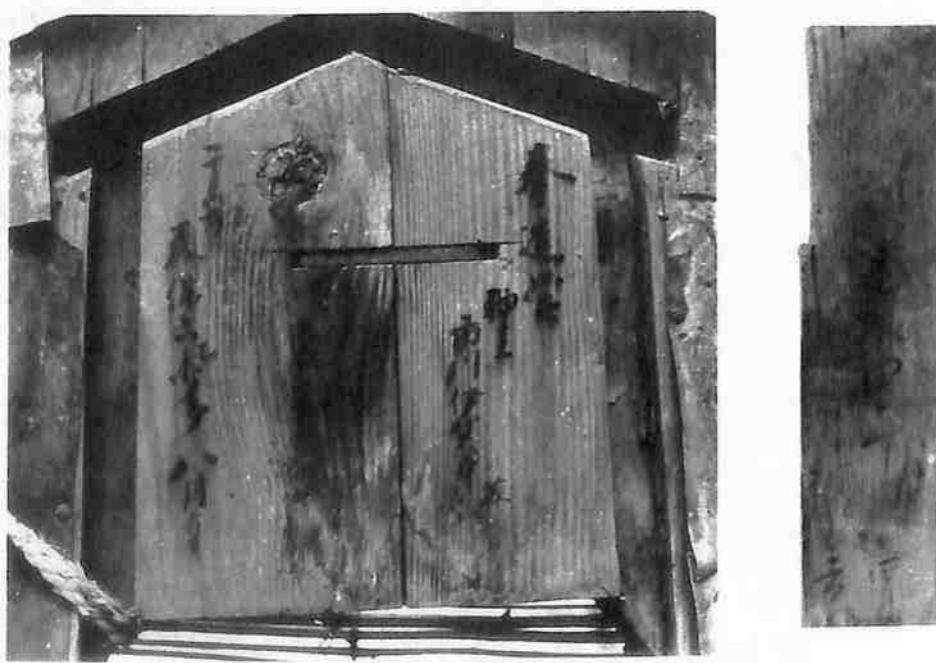
106

文禄三年から十年後の慶長九年になって今度は本殿の大修理が行われ化粧檻以上と化粧隅木を全部取替え、柱も身舎で一本、向拝で一本を差し替えている。北面化粧檻下端と東北隅化粧隅木下端に墨書きがあつてこの時の修理の規模が想像できる。

化粧地檼下端墨書き(慶長九年)(註化粧隅木にも同文ある)
